# Bases para el relevamiento de la accesibilidad en edificios de valor patrimonial en San Salvador de Jujuy. Aportes para la visibilidad de las buenas prácticas en nuestra ciudad

Foundations for the assessment of accessibility  
in heritage buildings in San Salvador de Jujuy:  
contributions toward the visibility  
of good practices in our city

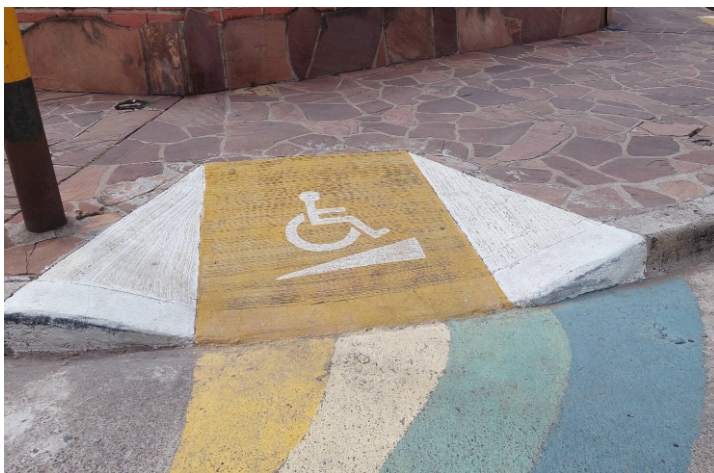
**Figura 4. Vado en la intersección de la calle Coronel Dávila y Avenida Carrillo. B° C. de Nieva. Fotografía de las autoras**

A su vez, las personas deben poder abordar las veredas de manera accesible, normalmente se realiza mediante rampas llamadas vados<sup>17</sup> (fig.4), que normalmente se encuentran en las esquinas de las manzanas.

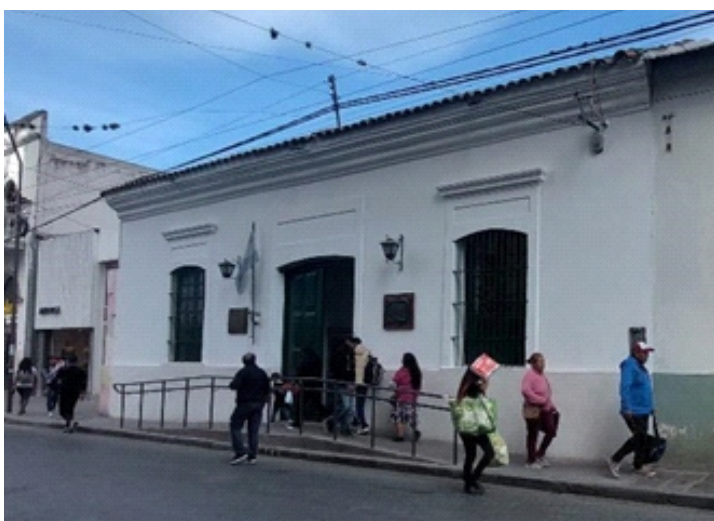
**Figura 5. Vereda Rampante en el ingreso al museo Histórico Provincial Juan Galo Lavalle. Fotografía de las autoras.**

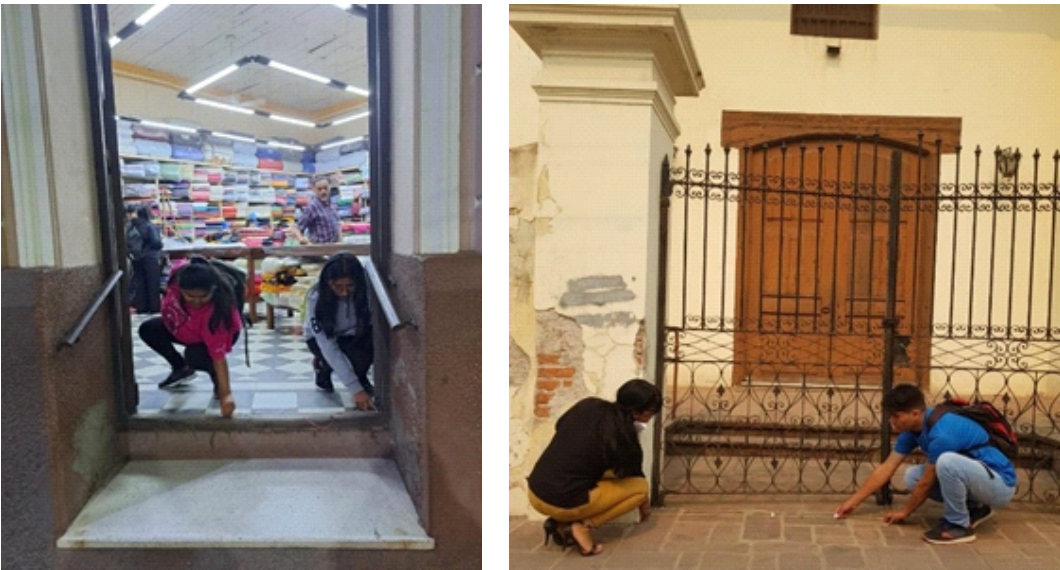
Cuando pensamos en el ingreso al edificio, nos referimos a la fachada y a su puerta principal de acceso. Se deben tener en cuenta las dimensiones mínimas, así como también el tipo de puerta, mecanismos de accionamiento y las informaciones que se brindan para dar a conocer los horarios de funcionamiento. Debe primar el criterio de autonomía: la persona debe poder acceder por sí sola sin requerir asistencia.

Figuras 7 y 8: Validación de las medidas de los vanos de las puertas de ingreso en edificios de valor patrimonial, utilizando el kit de accesibilidad (Casa Sadir img. izquierda, Capilla Sta. Bárbara Img. derecha). Fotografías tomadas de los alumnos de la Cátedra AAC.

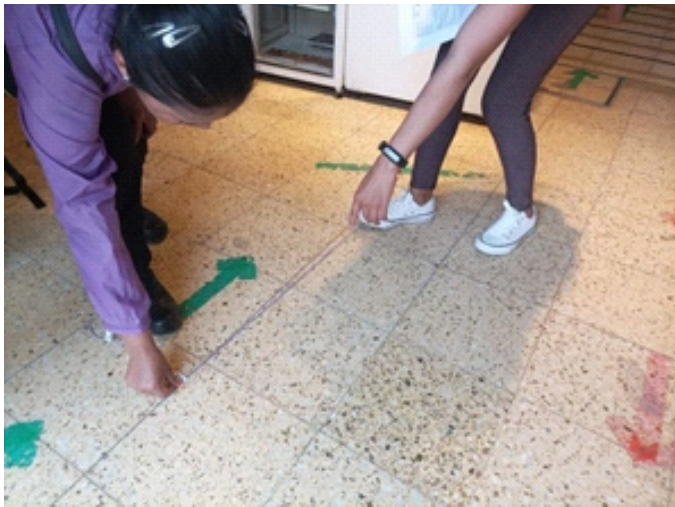
Los edificios deben garantizar la fluidez en recorridos interiores y el acceso a todas sus funciones específicas sin obstáculos, permitiendo el giro de sillas de ruedas en todos sus espacios. Además, la recepción debería contar con las condiciones para atender a la diversidad de usuarios mediante escritorios adaptados con menor altura.

Figura 10. Verificación del giro de una silla de ruedas en la recepción del Museo de Arte Sacro San Francisco. Fotografía de alumnas de Arte y Arquitectura Colonial.

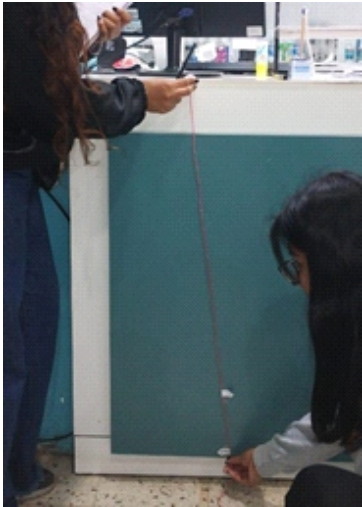
Figura 11. Verificación de medidas del mostrador de Farmacia López Pierre Ex Casa De Tezanos Pintos. Fotografía de alumnas de Arte y Arquitectura Colonial.

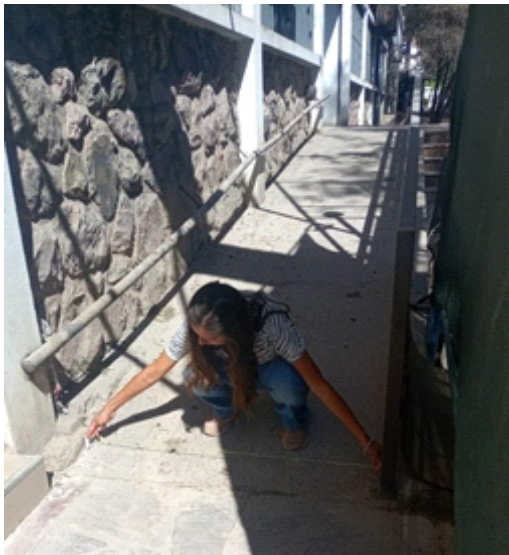
La diferencia de niveles en un edificio se puede salvar mediante el uso de rampas, para que las mismas sean accesibles deben tener una pendiente adecuada, anchos determinados y pasamanos específicos.

Figura 13. Verificación de las medidas de la rampa de ingreso a la Dirección de Arquitectura. Fotografía de alumnas de Arte y Arquitectura Colonial.

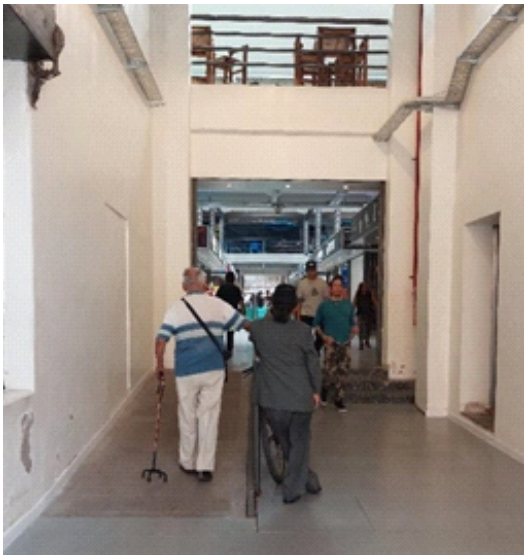
Figura 14: Rampa de ingreso al Mercado 6 de agosto, con pendientes y barandas reglamentarias, siendo utilizada por una persona con movilidad reducida, usuaria de bastón. Fotografía de las autoras.

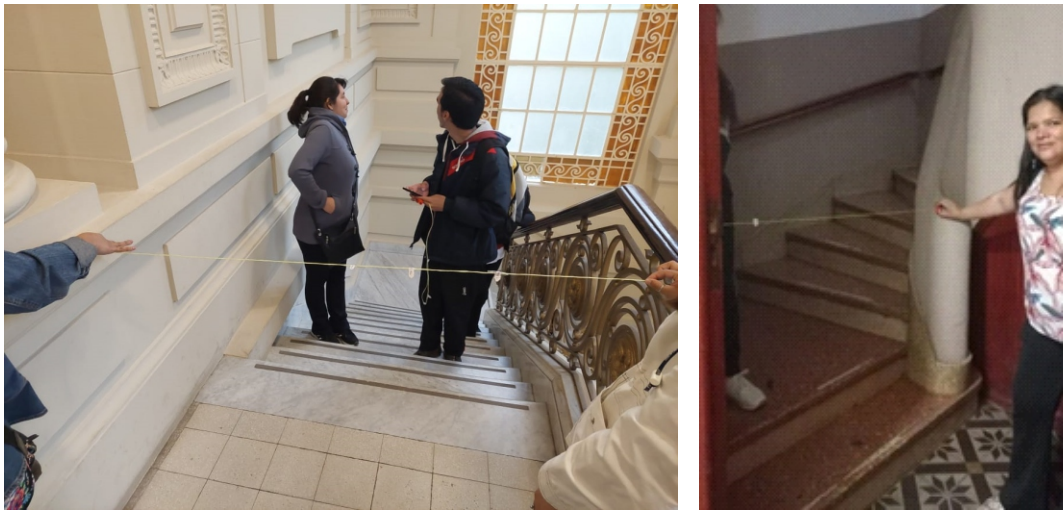
Las escaleras, son elementos imprescindibles para realizar desplazamientos verticales y al mismo tiempo son barreras arquitectónicas para muchas personas, por lo tanto, existen elementos a contemplar para dar accesibilidad a las mismas, como los pasamanos, escalones demarcados, piso antideslizante, etc. Para que una escalera pueda permitir el paso cómodo de dos personas, debe tener por lo menos 1.20m de ancho (fig 16.).

Figuras 16 y 17. Estudiantes verificando las medidas mínimas de las escaleras de la Casa de Gobierno y de la Escuela Belgrano. Fotografía de alumnas de Arte y Arquitectura Colonial.

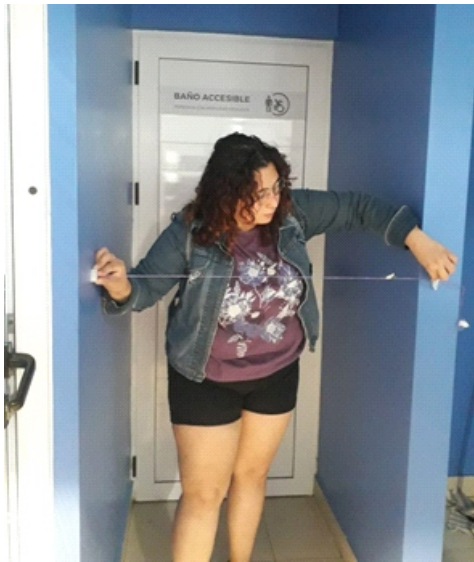
Para que un baño sea accesible, este debe cumplir con una serie de requisitos relacionados con el espacio, sus dimensiones, la distribución de sanitarios y además debe contar con una serie accesorios como por ejemplo barrales de apoyo (Fig. 18).

Fig 19. Verificación de medidas de ingreso a baño accesible. Fotografía propiedad de Fernanda Anaquín, alumna de Arte y Arquitectura Colonial.

Los edificios patrimoniales, como el Mercado 6 de agosto (fig 19.) y Museo Histórico Provincial Juan Galo Lavalle (fig. 20), han sido restaurados con el fin de preservar su valor histórico y cultural, al mismo tiempo que se adaptaron a las necesidades contemporáneas. Estas refacciones no solo respetan la arquitectura original, sino que también integran mejoras para hacer los edificios más accesibles y funcionales.

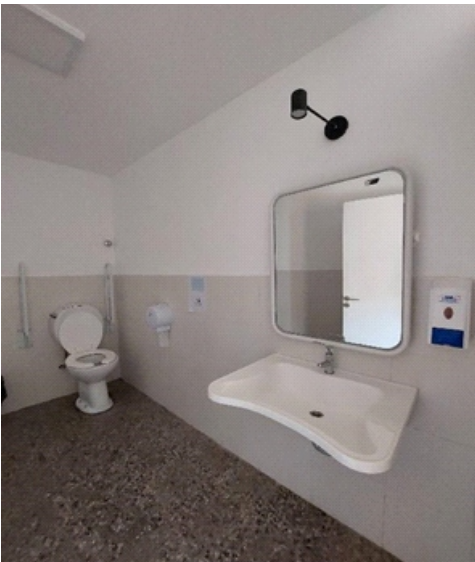
Figura 20. Baño Accesible Museo Histórico Provincial Juan Galo Lavalle. Fotografía de las autoras.

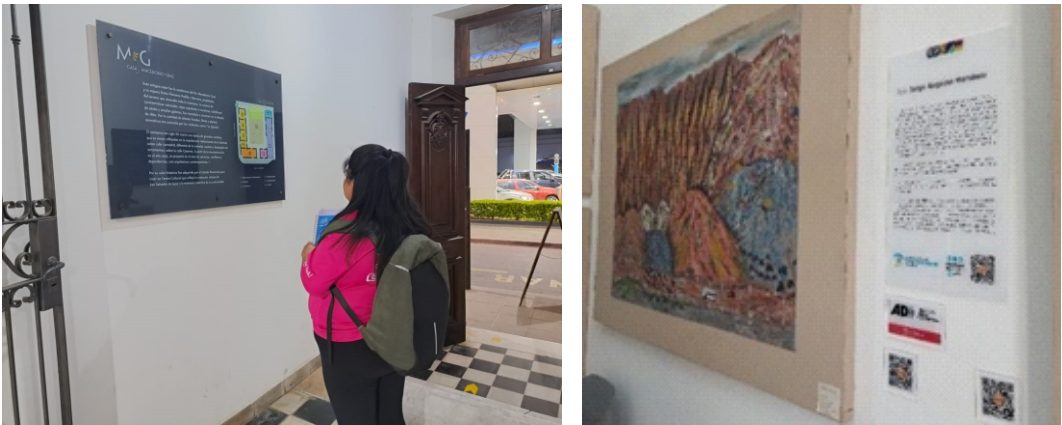
Los carteles informativos están vinculados a la Accesibilidad Comunicacional, que es la que garantiza el derecho a la información. Se deben basar en varios criterios que favorecen a que todas las personas, incluidas aquellas con discapacidades visuales, auditivas o cognitivas, puedan acceder a todas las informaciones del edificio de manera equitativa (fig 21). Se puede incluir, desde horarios de funcionamiento, planos de ubicación y orientación con los diversos sectores del edificio (fig. 22), descripciones varias como reseñas históricas, o incluir sistemas aumentativos de comunicación (fig. 23), que son complementos, que sustituyen la comunicación verbal por alternativas de comunicación, como pictogramas, representaciones gráficas sencillas o imágenes, orientadas a personas que presentan impedimentos para conseguir una comunicación verbal funcional (Ibermuseos, 2022).

Figura 22 (izq). Alumna de Turismo leyendo el cartel informativo de la Casa-Museo “Macedonio Graz”. Fotografía de alumnas de Arte y Arquitectura Colonial. Figura 23 (der). Muestra de arte "Los Niños Pintores de Chucalezna", en el Museo Mendoza de la Vieja Estación. Fotografía de las autoras

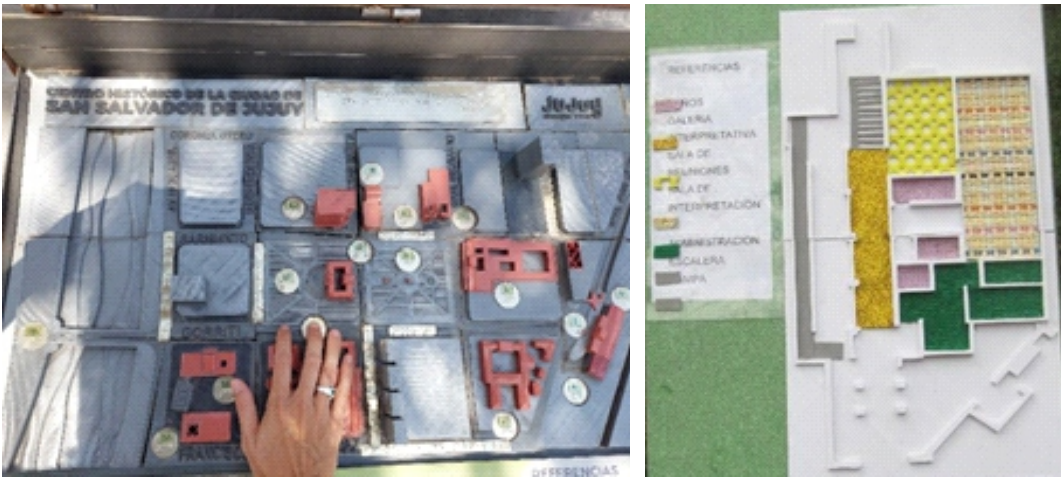
Figura 24 (izq). Maqueta Háptica del centro histórico de la ciudad de San Salvador de Jujuy, ubicada en la oficina de Información Turística de la Vieja Estación. Fotografía de las autoras. Figura 25 (der). Plano Háptico de la Sala de Interpretación del “Parque Botánico Municipal Barón Schuel”. Fotografía de las autoras.

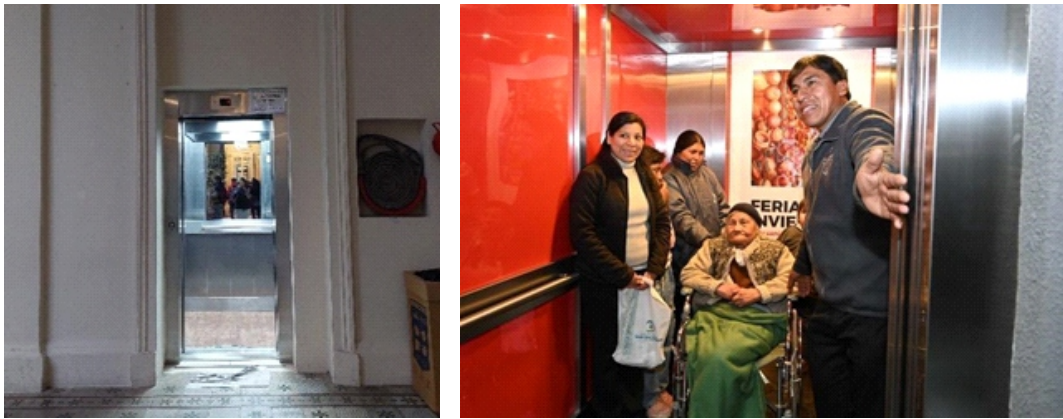
Los elevadores facilitan el acceso a diferentes niveles, y también ahorran tiempo y esfuerzo. Permitan que personas con movilidad reducida, pueden acceder a la totalidad de un edificio.

Figura 27 (izq). Ascensor en Casa de Gobierno. Fotografía de las autoras. Figura 28 (der) Ascensor Urbano II (B° Belgrano). Fotografía tomada por prensa del Municipio de S.S. de Jujuy.

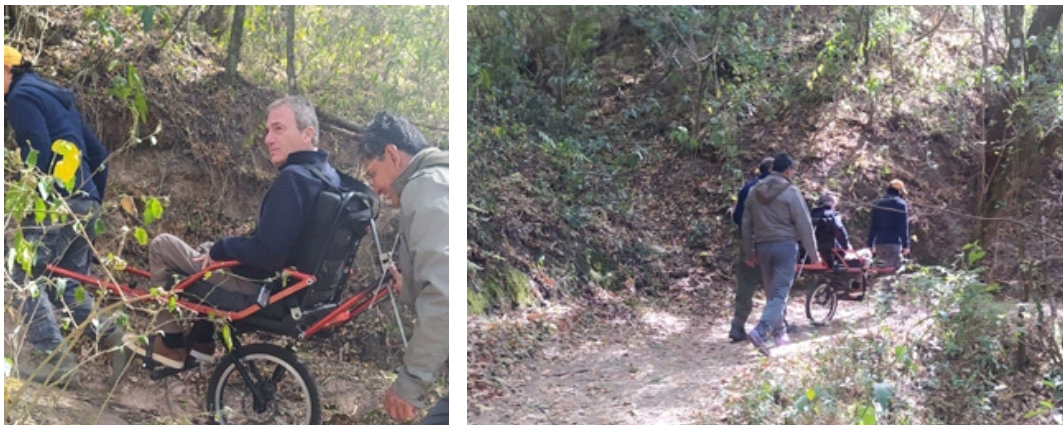
Figuras 30 y 31. Personal del Parque Botánico, asistiendo a una persona con movilidad reducida mediante el uso de la silla Joëlette en el sector de los senderos adaptados. Fotografía de las autoras.
